平成18年6月30日
経済産業省

電気式浴室換気乾燥暖房機の電源電線接続部の点検要請について

点検要請の対象となる電気式浴室換気乾燥暖房機

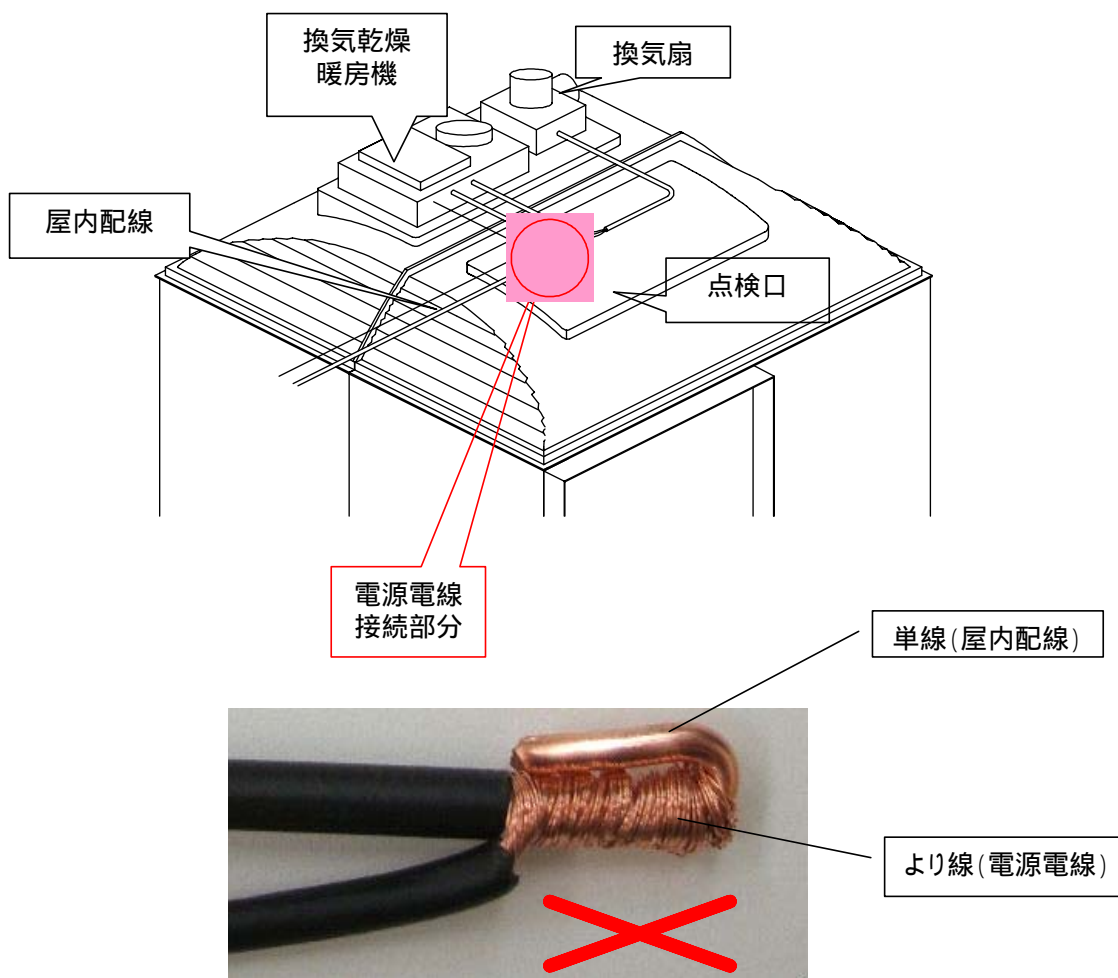
設置場所:浴室の天井裏部分

電気式浴室換気乾燥暖房機の一部で、電源電線の接続部の電気工事が不適切に行われていたものと推定される焼損事故が、平成13年からこれまで、24件発生したとの報告をメーカーから受けています(6月29日正午現在)。いずれも人的被害はありません。このうち22件については、製品からの電源線がより線形式のもので、これが単線形式の屋内配電線に手でねじって接続(手より接続)されていたことや、工具による電線同士の圧着が不十分であったことが原因と推定されています。なお、より線形式の電源線を使用した製品のうち、東芝キャリア(株)のVBK-8A、VBK-8S、及び松下電器産業(株)と松下電工(株)のFY-14UWM、FY-14UWY3-W、FY-14UWLM、FY-14UWYL3-Wについては、現在も販売しているとの報告を受けています。

電気式浴室換気乾燥暖房機は、使用時に比較的大きな電流が常に流れる機器であるため、接続工事が適切に行われていれば問題はありませんが、仮にこうした不適切な接続が行われている場合には、電気的な接触不良を起こし、発熱や発火へ発展する危険性があります。

手より結線のイメージ:(ろう付け(半田付け)、絶縁被覆処理の無い(裸線のままの状態)不適切な接続例)

➤上記写真のように、単により線と単線を手でねじって接続しただけの場合は、不適切な電線の接続となり、電気的な接触不良により、焼損事故の原因となる恐れがあります。

別添 1 の型番・型式の電気式浴室換気乾燥暖房機の施工業者等は、使用者の安全を確保するために、自らが工事を行った機器の電源電線接続部の点検を早急に行い、必要な場合には改修を行うよう要請いたします。
